# COCUMONT - GOUTZ

Eglise Saint-Martin  
*Restauration de l'église*

*Etude de diagnostic*

Octobre 2021

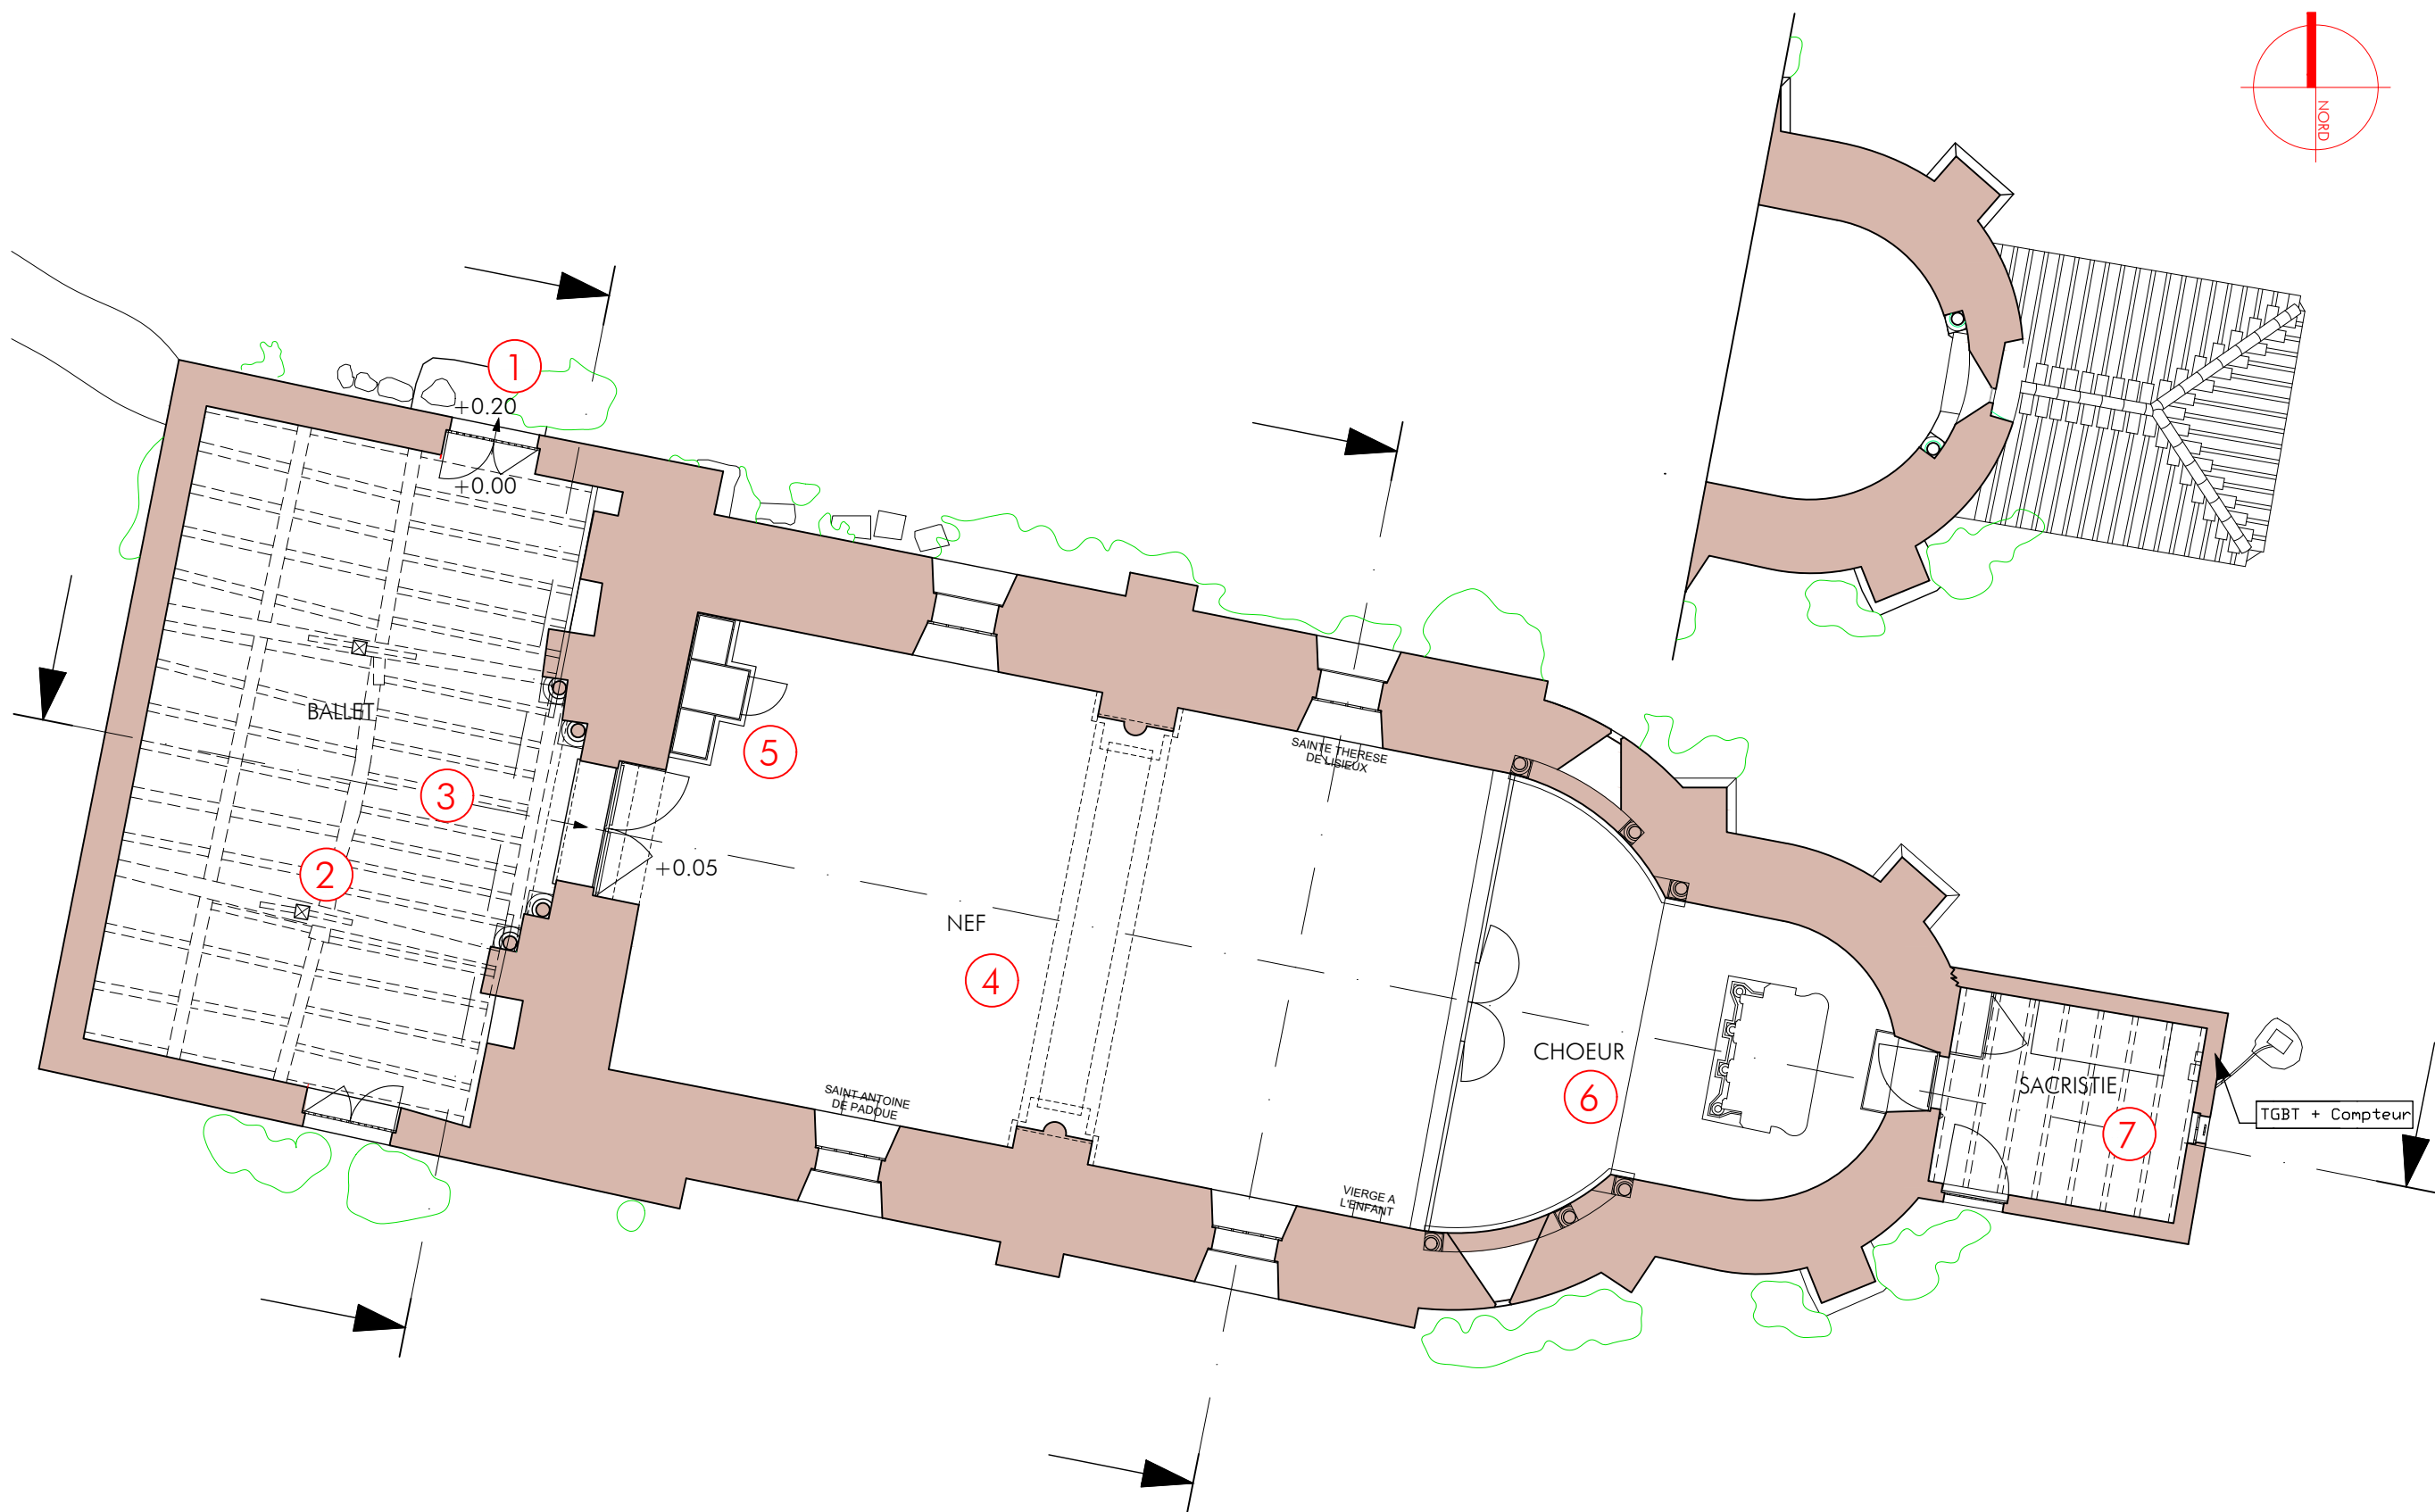
Plan du  
rez-de-chaussée

| ① Seuil ciment, dénivelé 20cm | ④ Nef : Sol terre cuite neuve<br>Paroi enduite, badigeon orange pâle, fortes remontées capillaires, dégradations de pieds de mur<br>Plafond : Lambris à mouchette , infiltrations, état vétuste, retombées latérales à voussure mal adaptées aux arcs du chœur | ⑥ Autel majeur : Bon état général<br>Autel Vatican II en contreplaqué, à remplacer<br>Sol : Pavage terre cuite ancien et moderne |
| ② Sol en terre cuite moderne, bon état général<br>Paroi : enduit à pierre vue dégradé en partie basse<br>Rampant volige apparente bon état général | ⑤ Confessionnal bon état général | ⑦ Sacristie : Etat vétuste |
| ③ Portail roman : enduit cloqué, verdissement en pied | | |

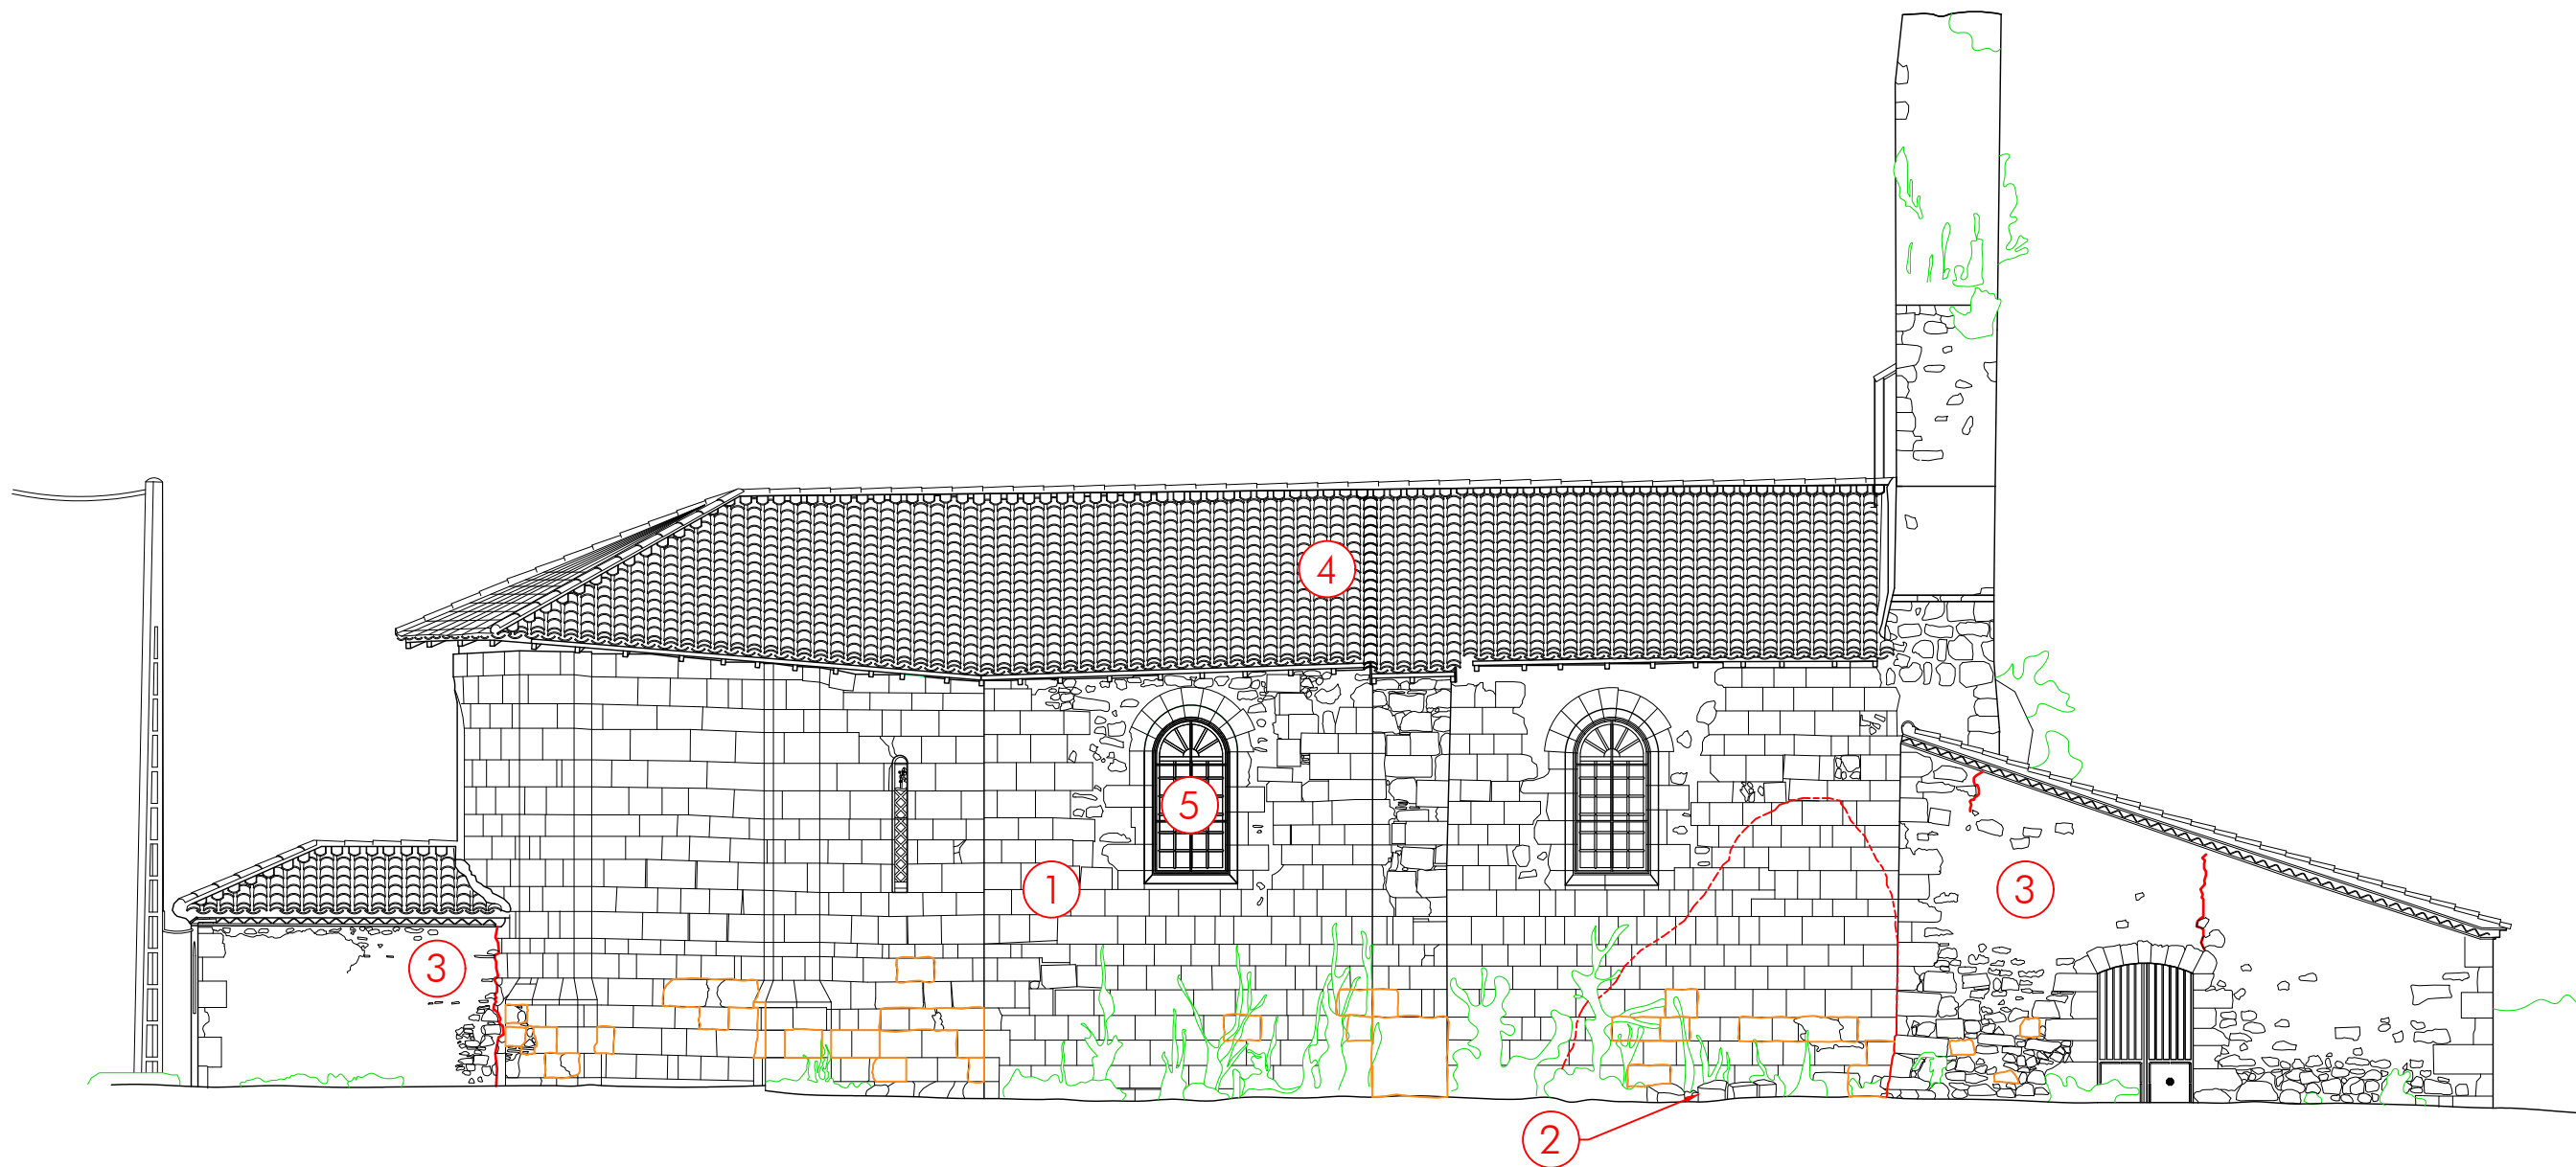
### Façade NORD

- Fissure
- Pierre à remplacer
- 1 Mur parement assisé ancien, baies récentes, pas de trace d'enduit, nombreux lichens  
Bon état général mais soubassements dégradés
- Zone rubéfiée ( ancien incendie )
- 2 Pierres en pied de mur peuvent être réutilisées
- 3 Enduit à pierre vue dégradé en partie basse
- 4 Toiture canal bon état général, légère vétusté
- 5 Baies récentes, menuiseries bois, légère vétusté, cadres de grillage de protection vétustes

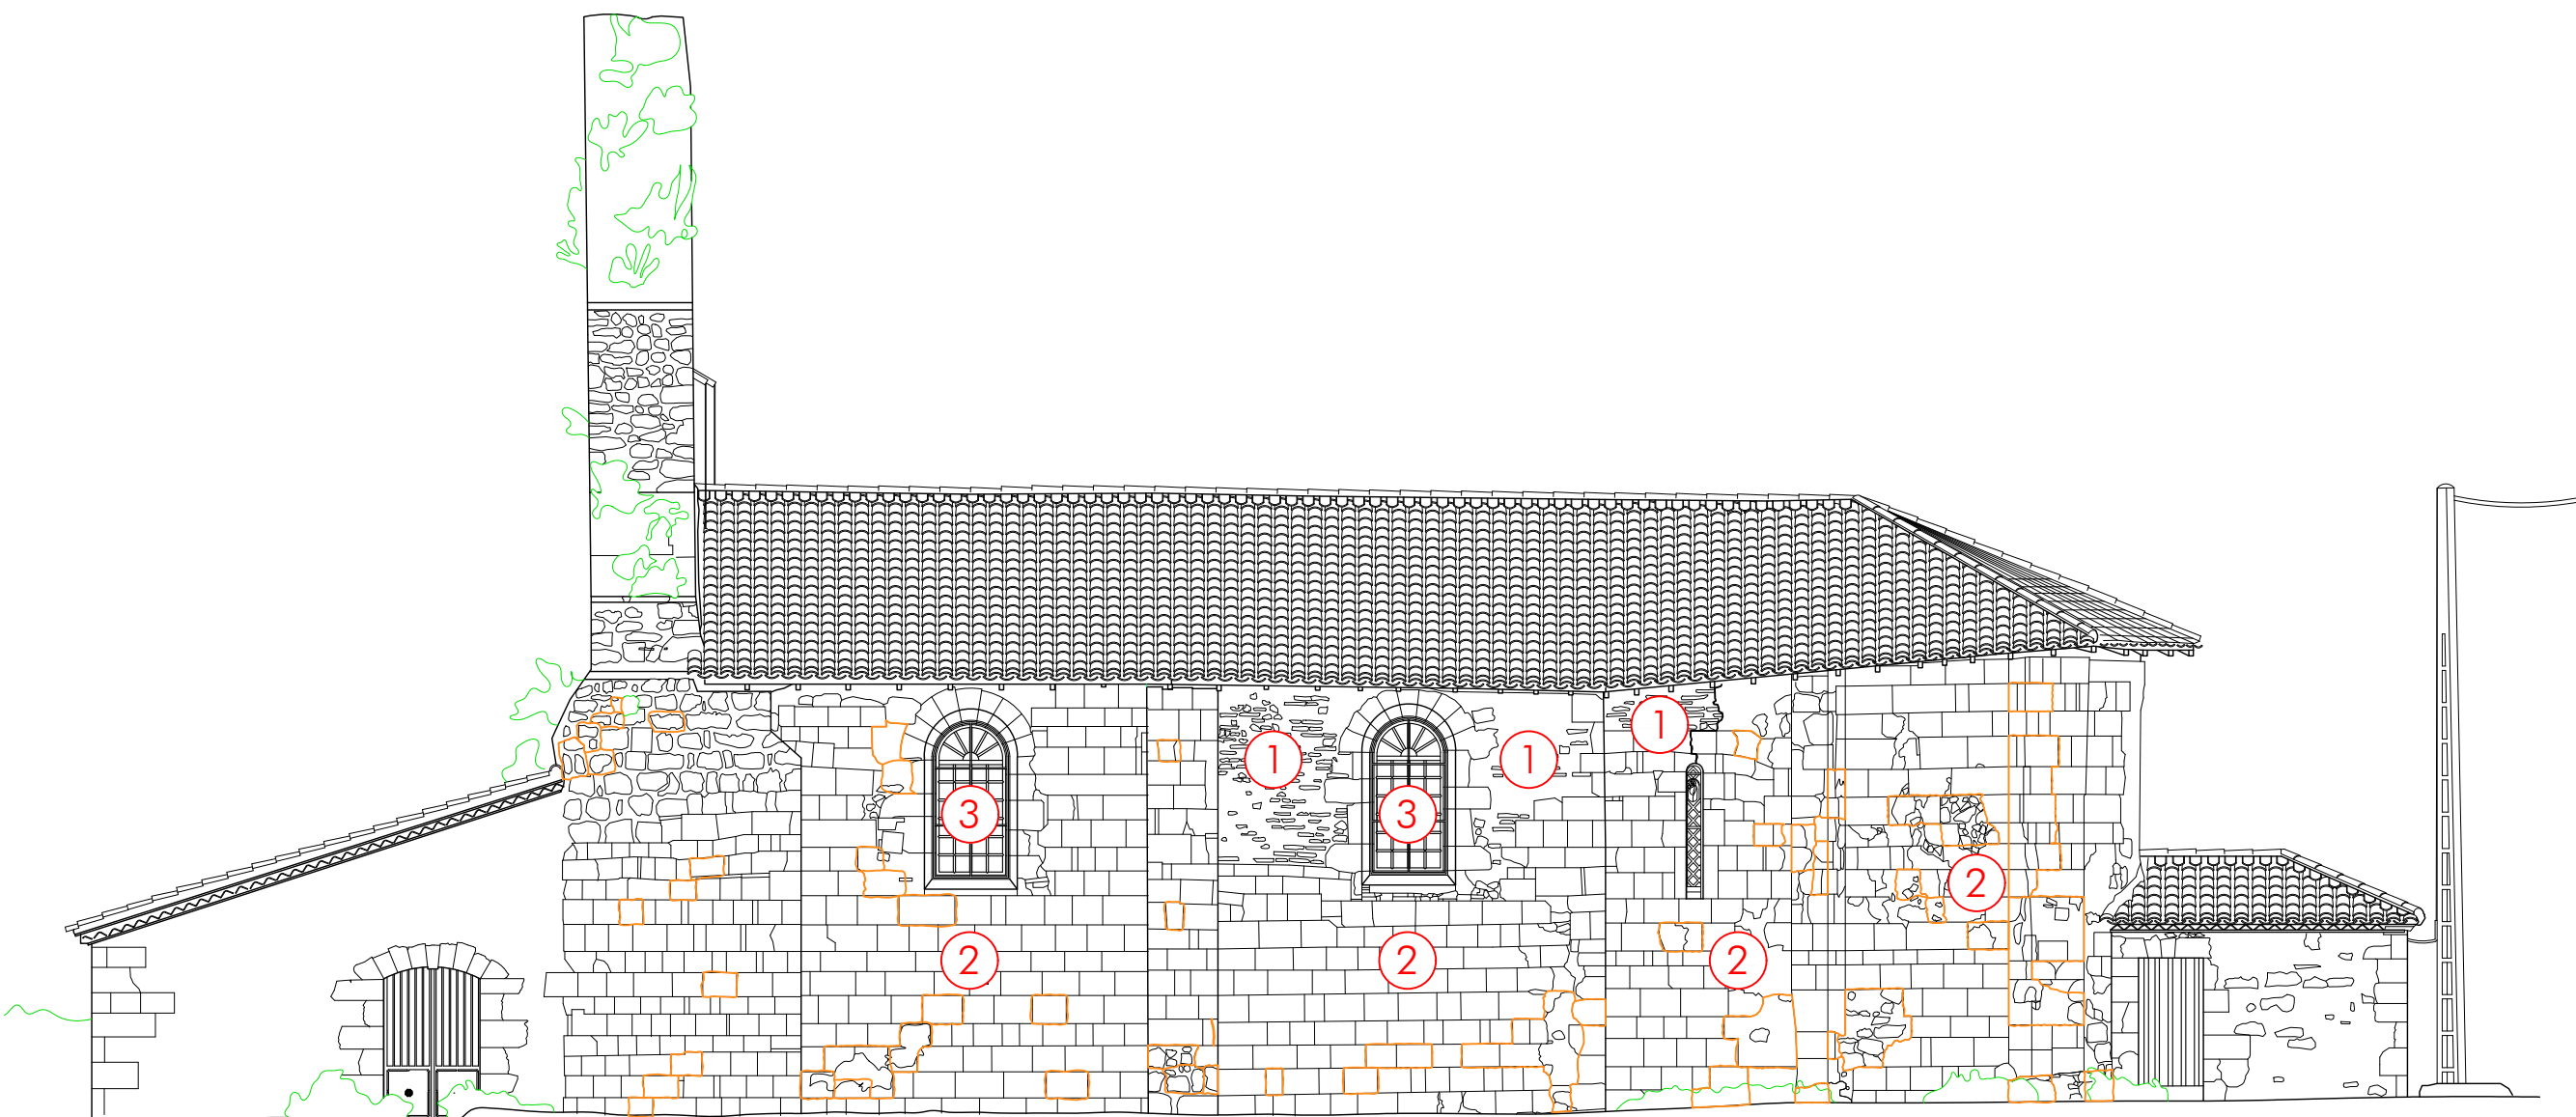
### Façade SUD

- Fissure
- Pierre à remplacer
- ① Maçonnerie en briques foraines, réparation ancienne avec restes d'enduit
- ② Mur en pierres appareillées rubéfiées toute hauteur, pierre abîmée, nombreux raccords
- ③ Baies récentes, menuiseries bois, légère vétusté, cadres de grillage de protection vétustes

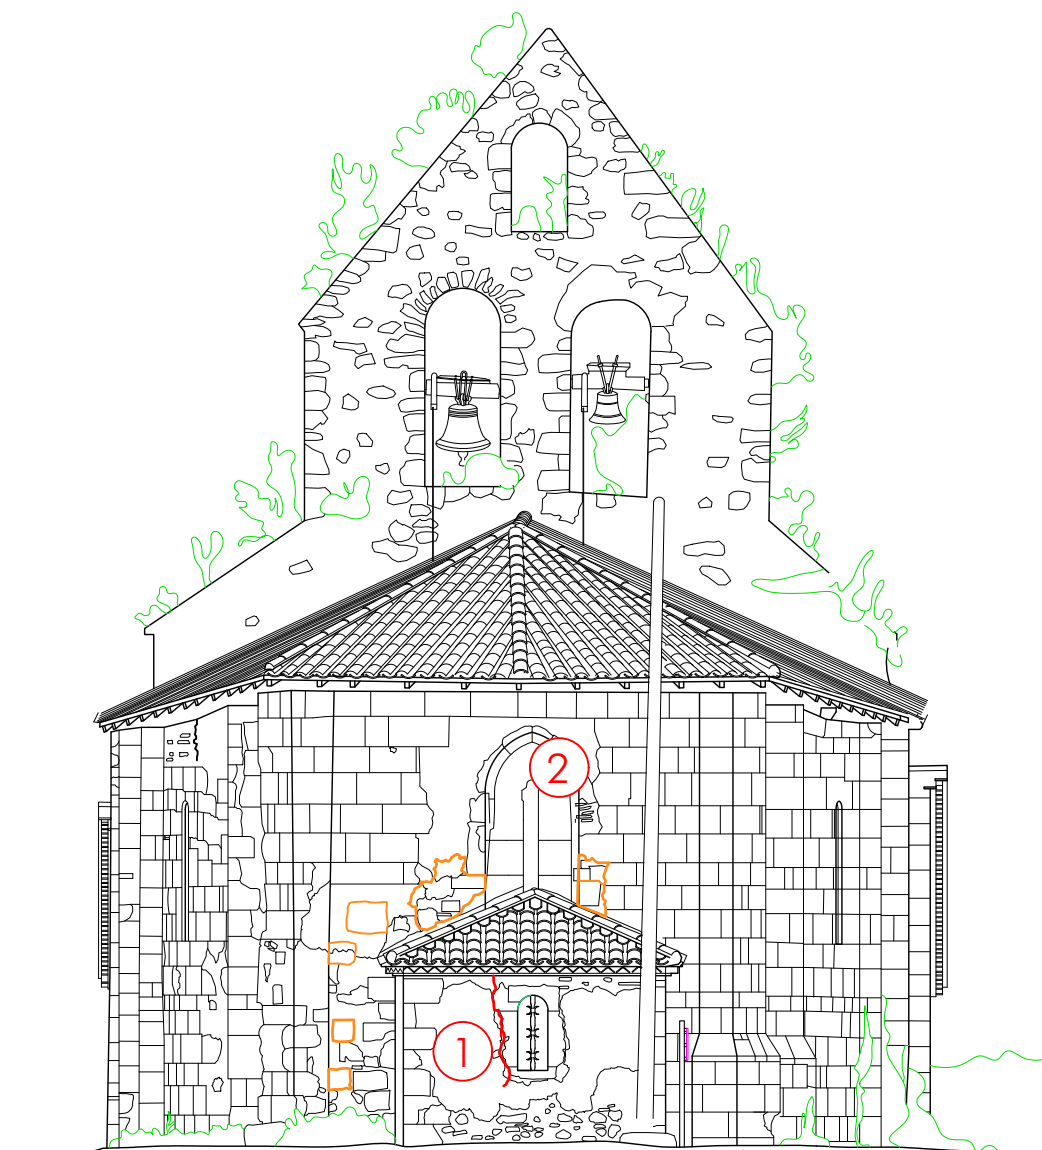
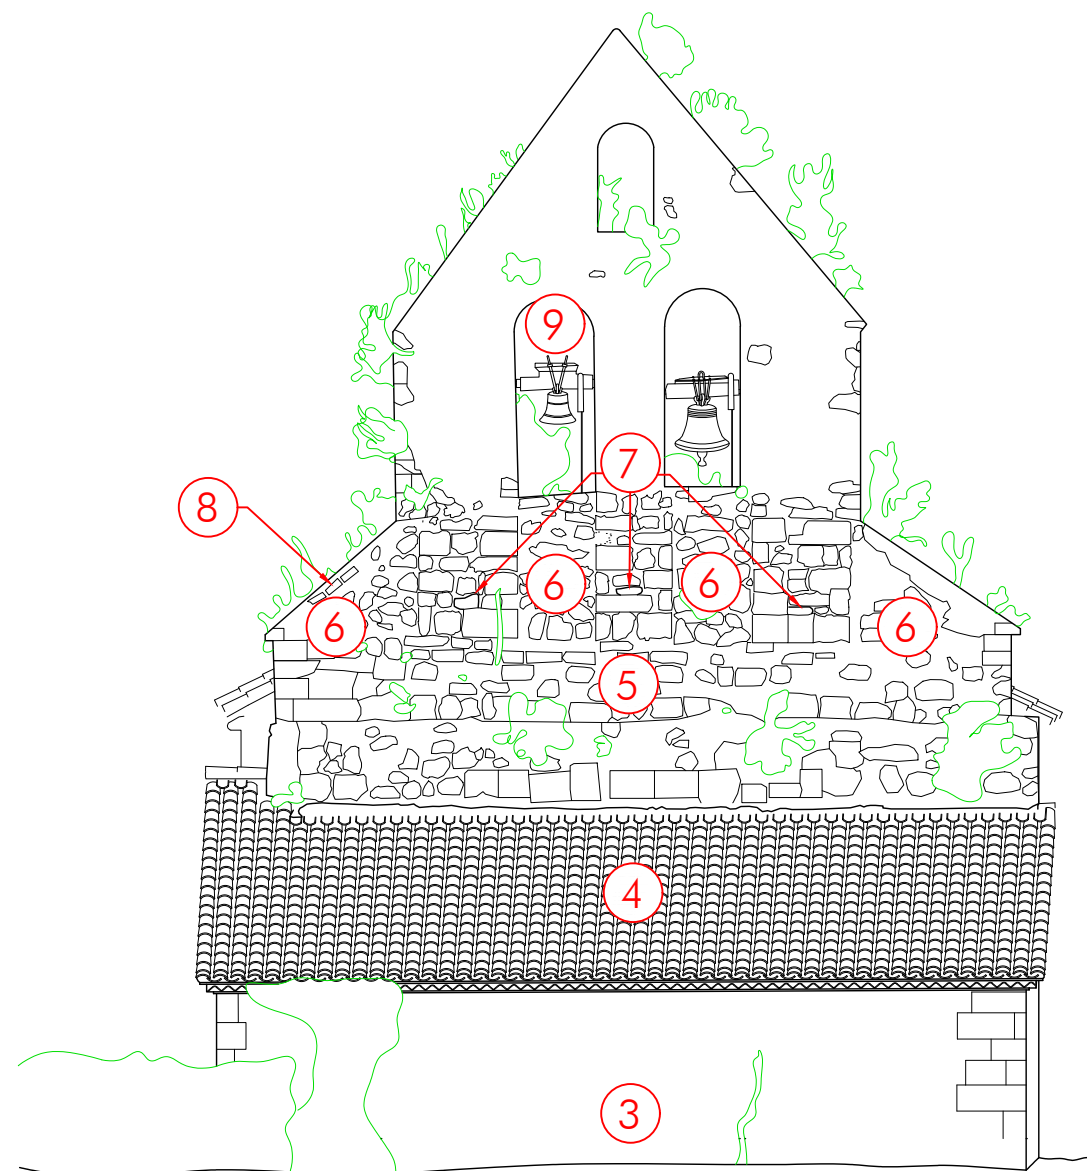
### Façade EST-OUEST

- Fissure
- Pierre à remplacer
- ① Façades Sacristie : Mur parement assisé ancien, baies récentes, pas de trace d'enduit, nombreux lichens, Bon état général mais soubassements dégradés Menuiseries vétustes
- ② Ruche à déposer par la mairie
- ③ Façade ballet : enduit à pierre vue dégradé en partie basse
- ④ Toiture ballet : toiture canal, bon état général, légère vétusté

- ⑤ Clocher mur : maçonnerie bon état général mais beaucoup de végétation, joints ciment
- ⑥ Spectre de l'ancien clocher mur plus bas
- ⑦ Corbeaux pierre, supports de l'ancien abri du sonneur
- ⑧ Arases en briques creuses
- ⑨ Cloches état vétuste

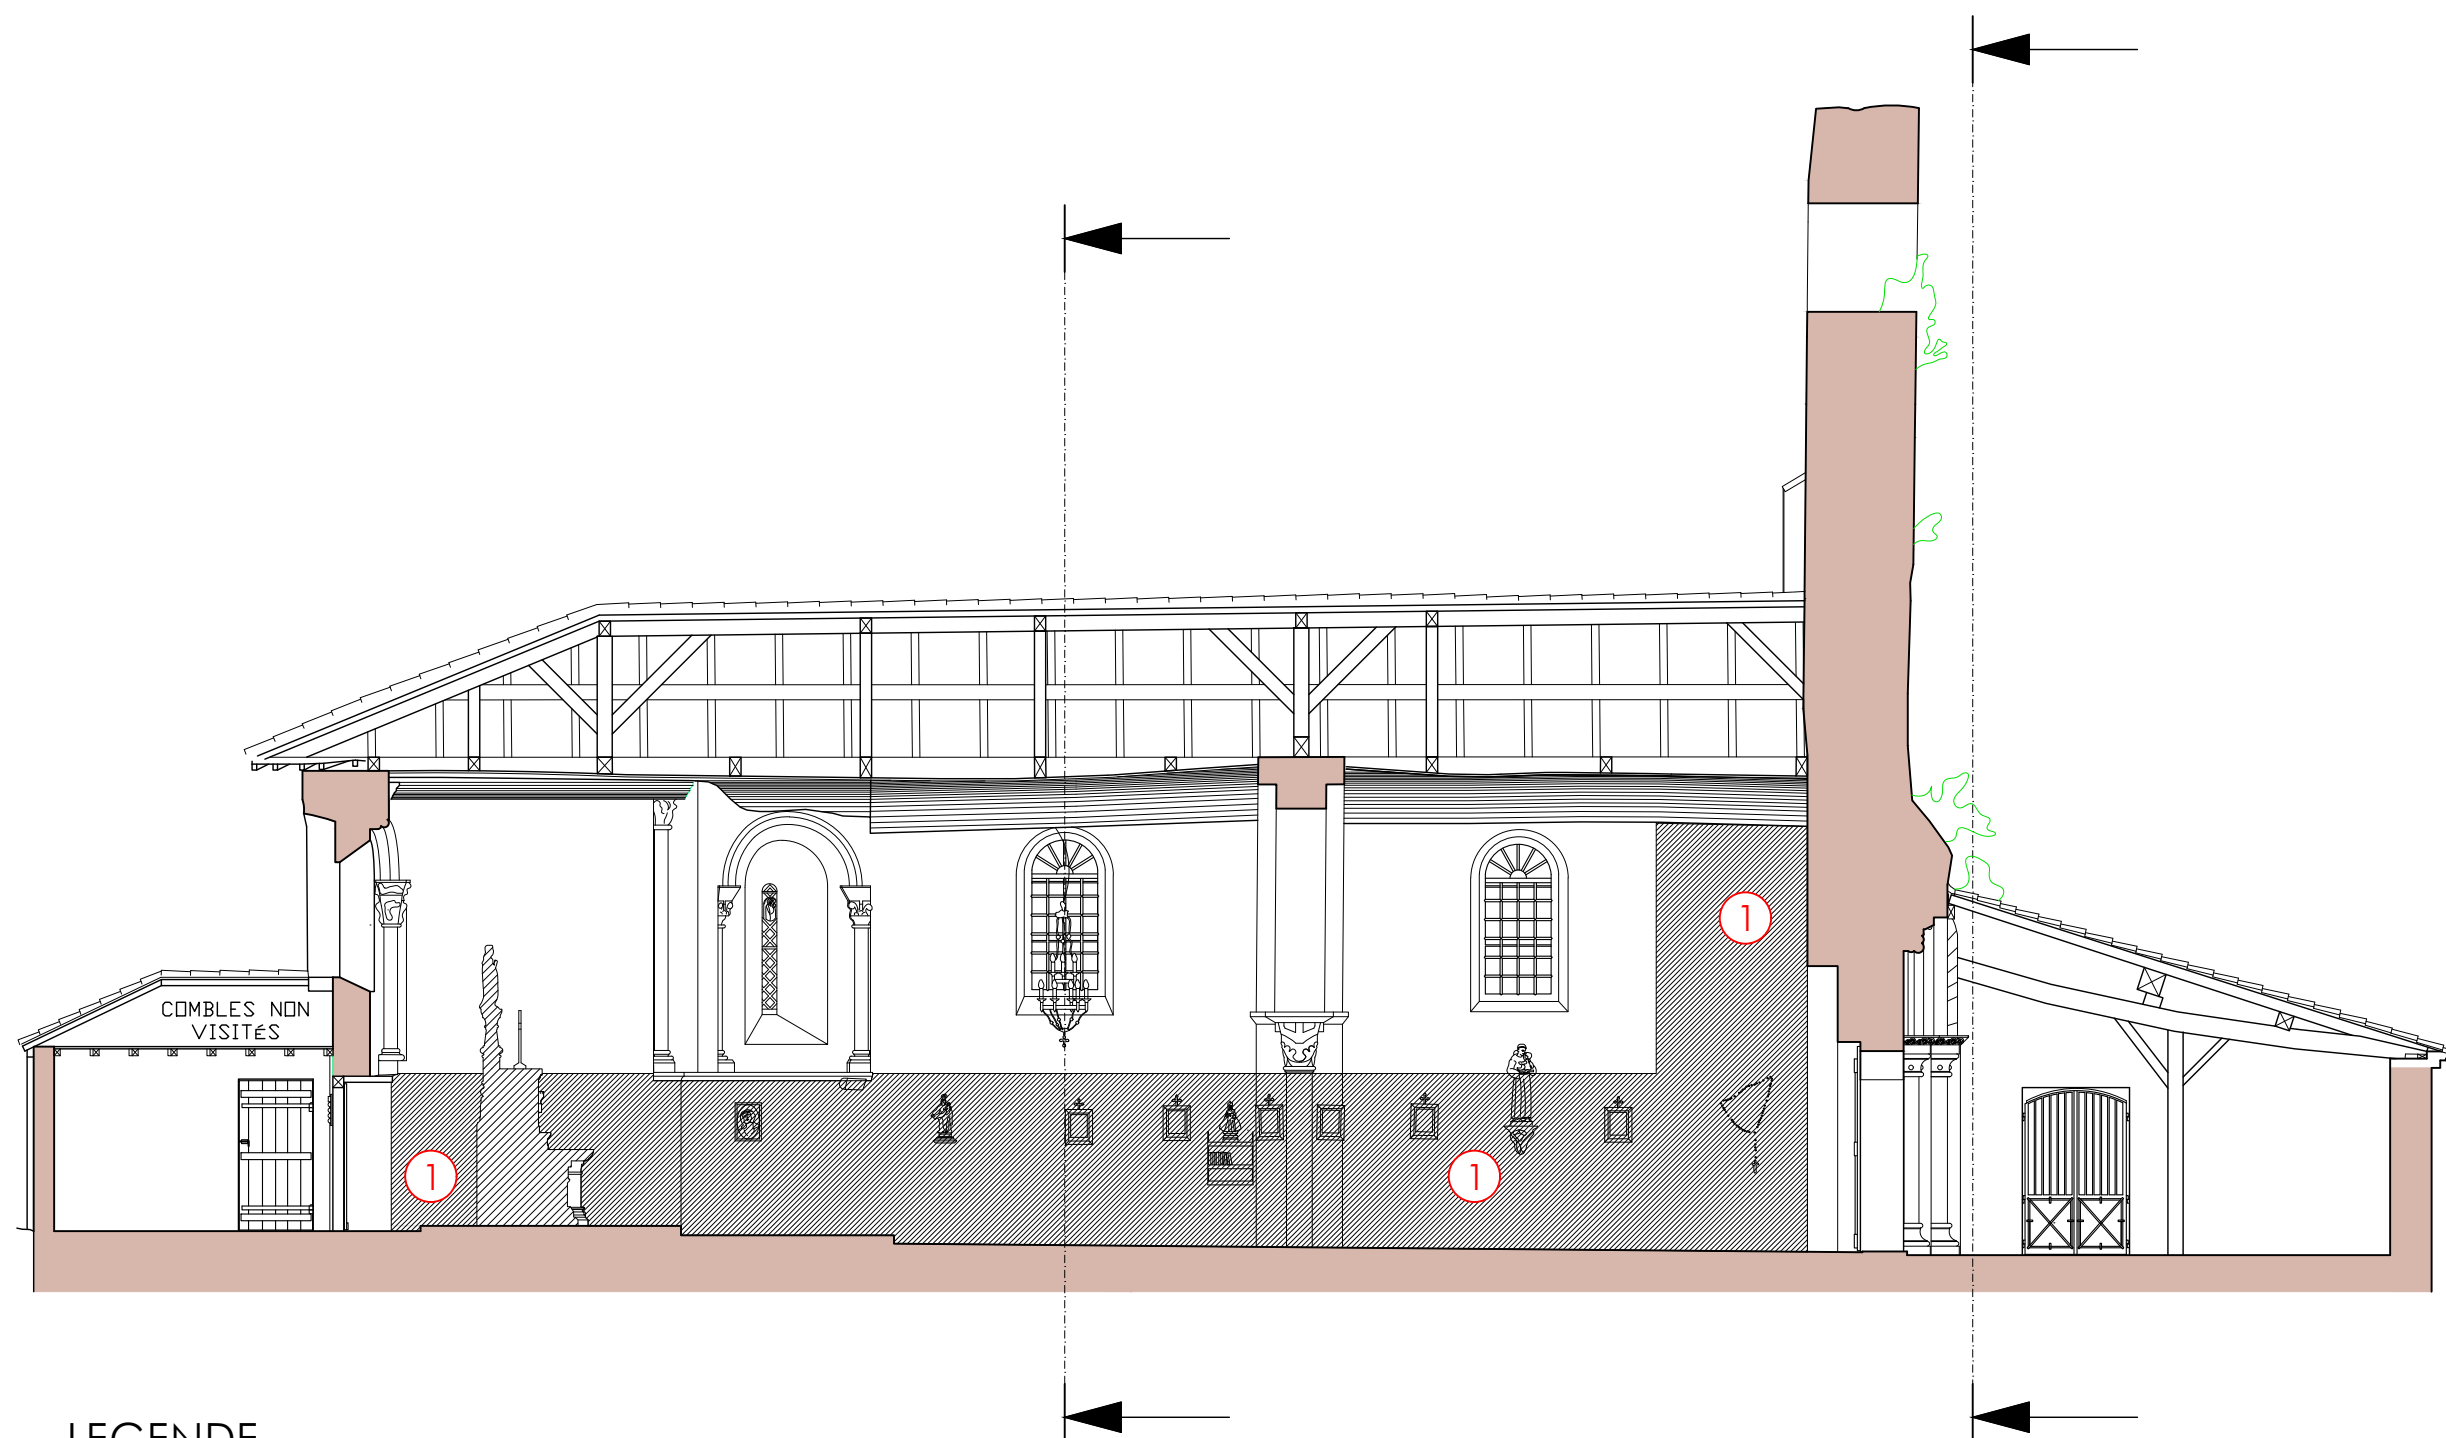
Coupe  
Longitudinale

- ① Remontées capillaires et infiltrations en mur Ouest

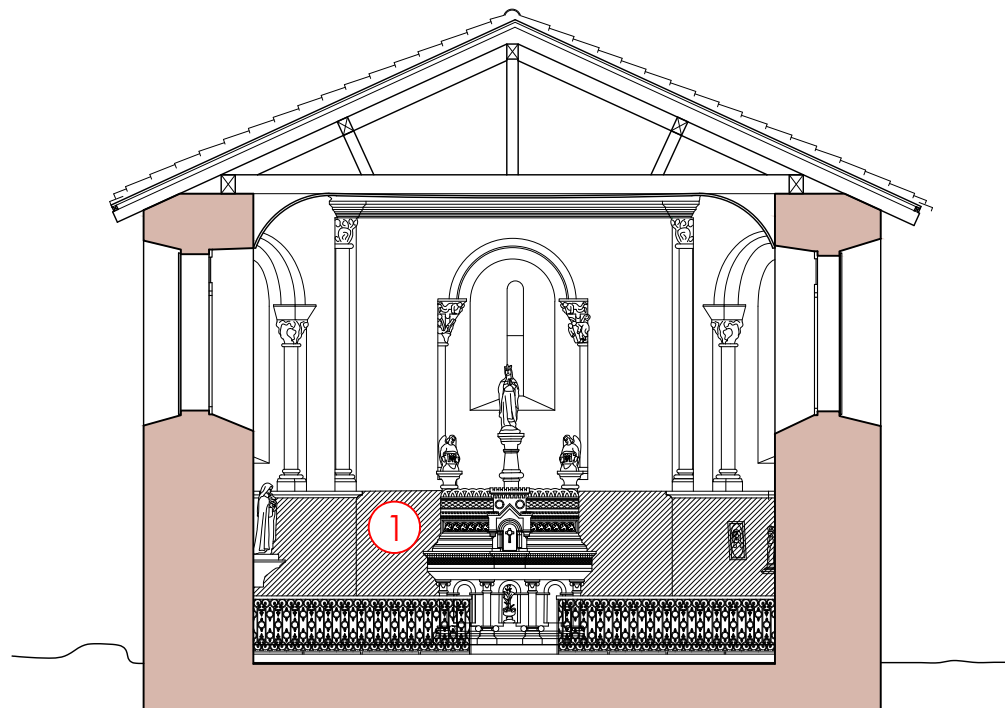
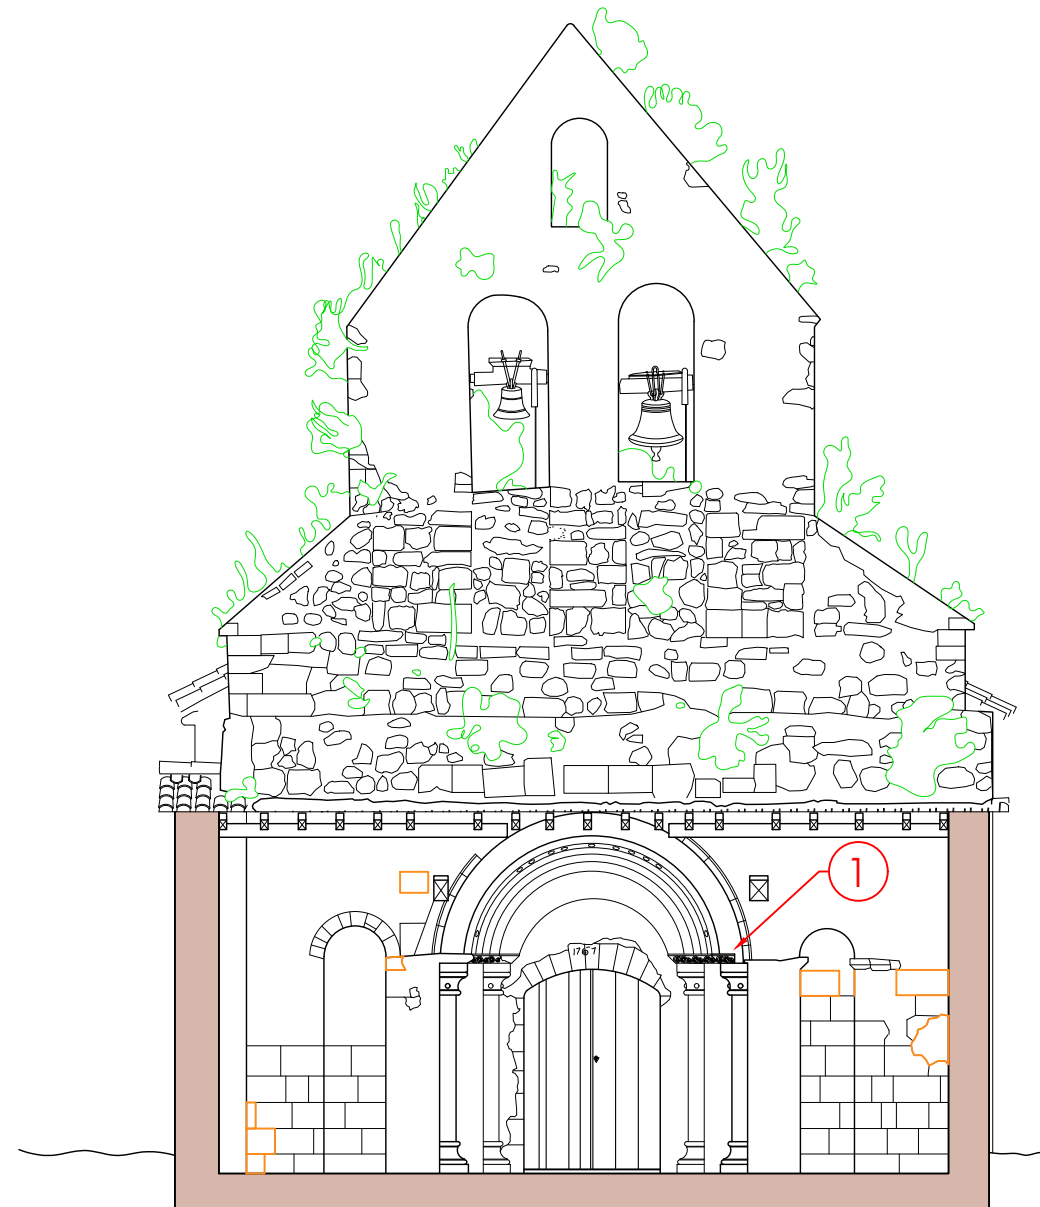
### Coupes Transversales

- ① Remontées capillaires

- ① Pierre de Corbeille à reposer ( stockée dans la Sacristie )
